Informatiepaneel voormalige kerken van Reusel

De voormalige kerken van Reusel

Bouwgeschiedenis

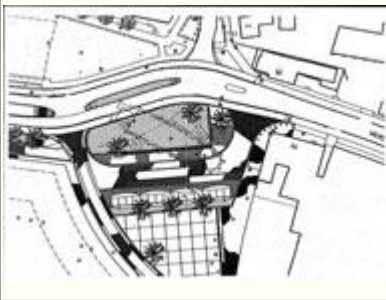
Reconstructietekeningen van de fasen 1 tot en met 5

Onderstaande reconstructietekeningen geven een beeld van de opeenvolgende Reuselse kerken.

Eénbeukig Romaans kerkje. Werd ergens tussen 900 en 1100 in gebruik genomen. Het kerkje (13 m. lang en 8 m. breed) is gebouwd met tufsteen. De funderingen (1 m. breed) bestaan uit klompen ijzeroer, natuursteen en leem.

Vermoedelijk in de dertiende eeuw krijgt het tufstenen kerkje een koor. Dat heeft de vorm van een hoefijzer. Rond 1400 krijgt de kerk aan de noordkant een aanbouw, waarschijnlijk een Mariakapel.

Rond 1400 wordt ook de eerste stap gezet naar een algehele vergroting tot een gotische kerk. Begonnen wordt met de bouw van een toren, op ruim een meter van de Romaanse kerk.

Later volgen schip en koor. De nieuwe kerk wordt om de oude Romaanse kerk heen gebouwd. De muren zijn van baksteen. De raamtraceringen zijn van tufsteen en mergel.

Omstreeks 1530 wordt begonnen met de bouw van twee kruispannen. Die zijn nodig door de grote toeloop van bedevaartgangers. In het midden van de zestiende eeuw wordt het oude koor afgebroken. Er komt een nieuw koor en aan zowel de noord- als aan de zuidkant van de kerk wordt een sacristie gebouwd. De kerk heeft dan zijn grootste afmetingen bereikt.

Pas in 1798 wordt de kerk definitief aan de katholieken teruggegeven. Het herstelwerk kan beginnen. Rond 1825 worden de kruispannen gesloopt en de schipmuren tot aan het koor doorgetrokken. Er volgen nog vele reparaties. Maar daar wordt mee gestopt als er in 1895 een nieuwe kerk is, de huidige. Rond 1898 wordt de gotische kerk gesloopt. Alleen de funderingen blijven in de grond achter - tot de archeologische opgravingen van honderd jaar later.

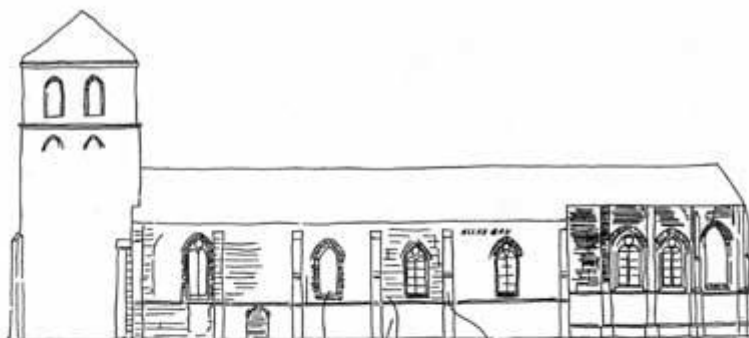
RECONSTRUCTIE VAN DE KERK
NEDERLANDSE TOEGANG
TOEGANG
TOEGANG

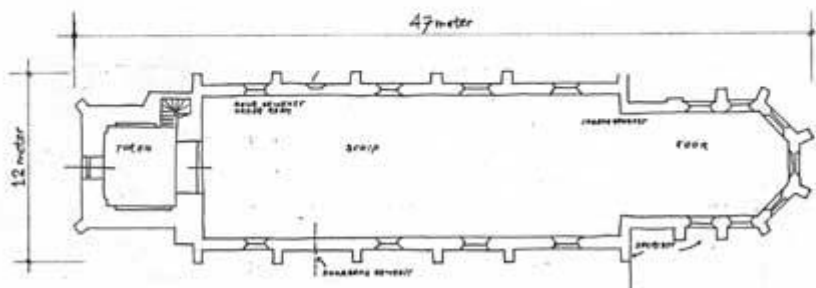
De gotische kerk volgens een opmeting uit 1894
